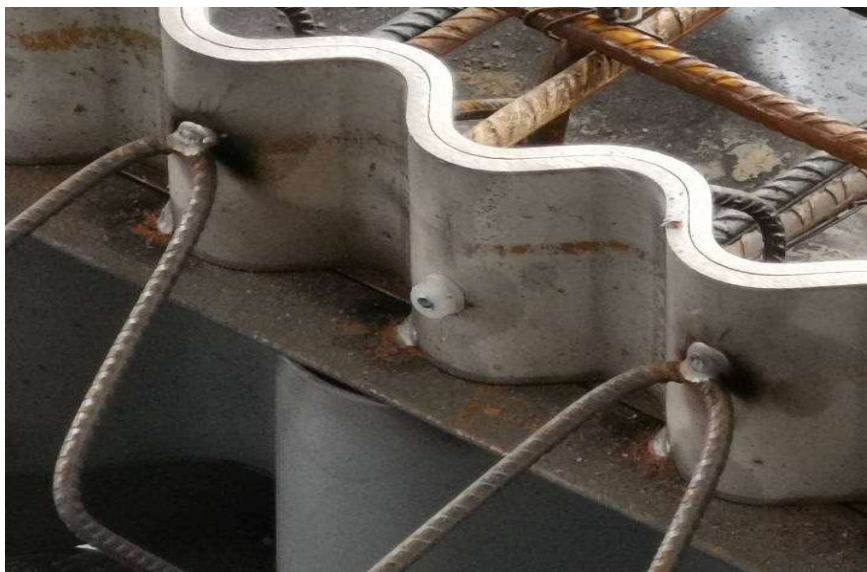
Die Zugkräfte des schwindenden Betons sind deutlich größer als die Widerstandskräfte der Kunststoffmuttern in den Fugenprofilen.

Die Prüfung der Schraubverbindung M6-Flügelschraube mit Kunststoffmuttern zeigt, dass die Verbindung bei einer Belastung von maximal 8000 N/m versagt. Die Belastung ist mehr als um den Faktor 10 geringer als die zu erwartende Betonfestigkeit bei einer frisch betonierten Betonplatte (älter als 2 Tage) und führt daher nicht zu einer Bruchgefahr der Betonplatte.

Die Schrauben und Kunststoffmuttern dürfen nicht entfernt werden. Das Entfernen der Schrauben kann zu einer instabilen Installation führen.
