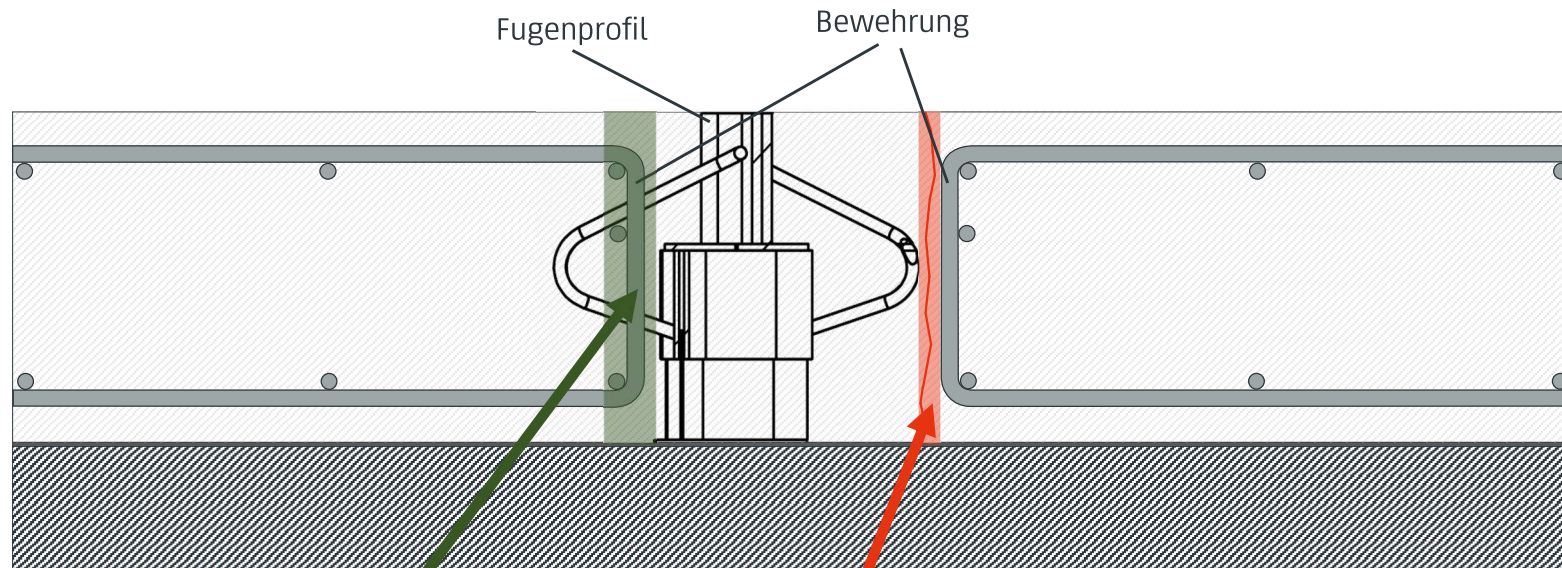
keine Rissbildung

Unbewehrte Zonen und verformungsbehindernde Einflüsse im Bereich des Fugenprofils sind ausführungstechnisch auszuschließen
→ Gefahr der Rissbildung.
